**ÖRÖKSÉGVÉDELMI HATÁSTANULMÁNY**  
**MEDINA**

**VÉGLEGESÍTETT ANYAG**

**2016.**

## Építészeti értékvizsgálat Tartalomjegyzék

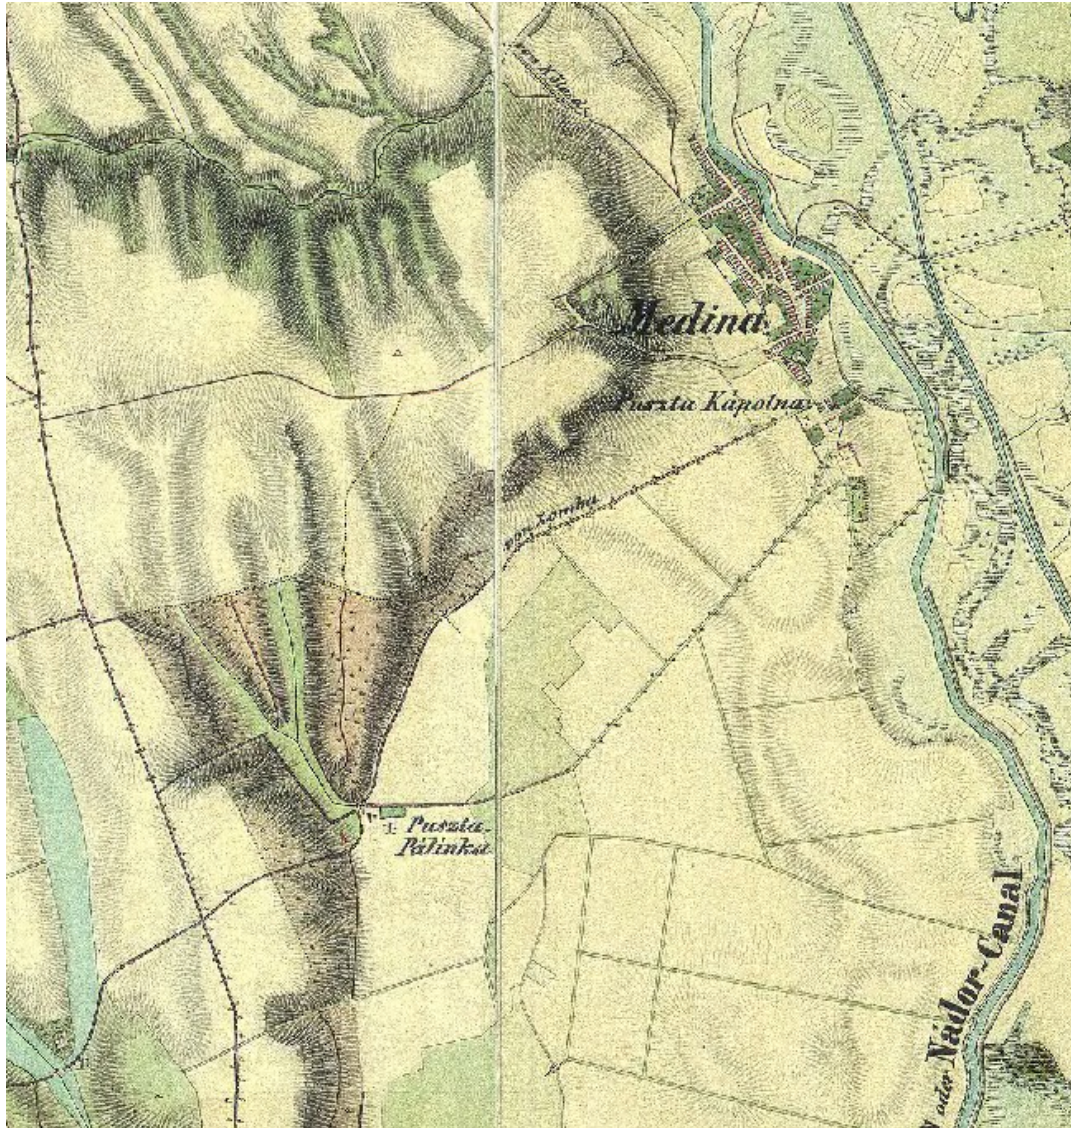
1. számú kép: Medina közigazgatási területe a II. katonai felmérés idején (1806-1869)

A II. katonai felmérés (1. számú kép) idején már ábrázoltak külterületi utakat, amelyeket fasorok szegélyeznek. A Szőlőhegy Pálinka pusztja elnevezésű területén épületeket is jelöltek már ebben az időben. A III. katonai felmérés Medinát érintő részletén (2. számú kép) további külterületi fasorok, utak, a terület rendezettségét figyelhető meg.

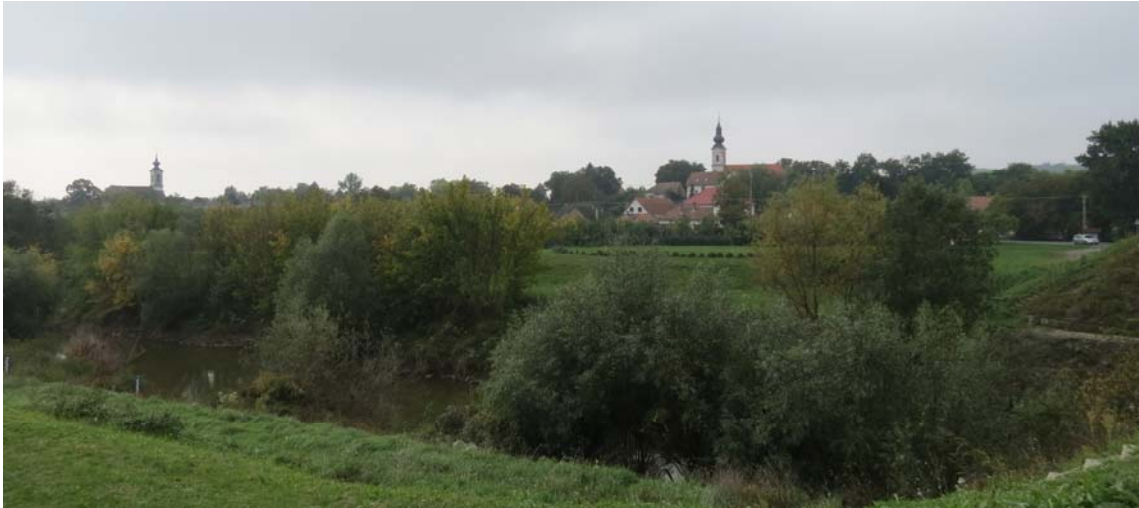
3. számú kép: Medina a Sió-híd felől

Medina településképet a templomok, valamint a lakó- és középületek megjelenése, tömege határozza meg. A három templomtorony a legmeghatározóbb vertikális településképi elem, amelyek egyben igazodási pontok is. A halmazos településszerkezet miatt a településkép nem egyszerre, hanem utcáról, utcára haladva alakul ki.

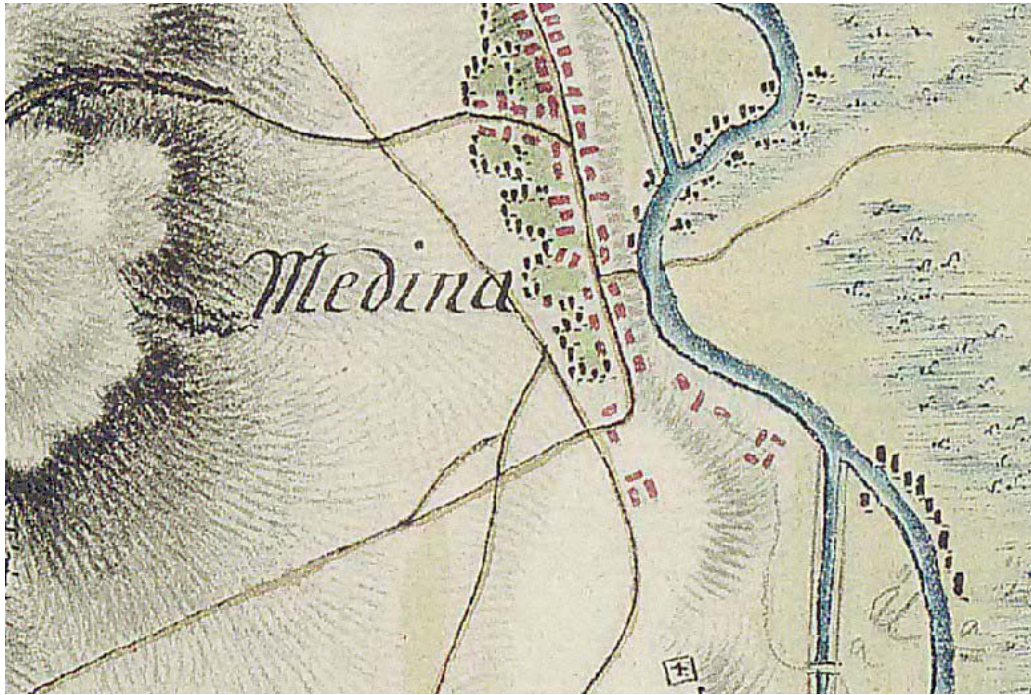
4. számú kép: Medina belterülete a I. katonai felmérés idején (1780-1784)

A település jelenlegi szerkezeti váza az 1800-as évek elejétől kialakultnak mondható. (4. és 5. számú kép). A település fő tengelye a Damjanich és a Kossuth utca, amelyre Szedres felől a Siót átívelő hídon lehet rákanyarodni. A hídtól déli irányban található a volt malom épülete, amely a híddal együtt sajátos hangulatot, illetve települési szövetet alkot.

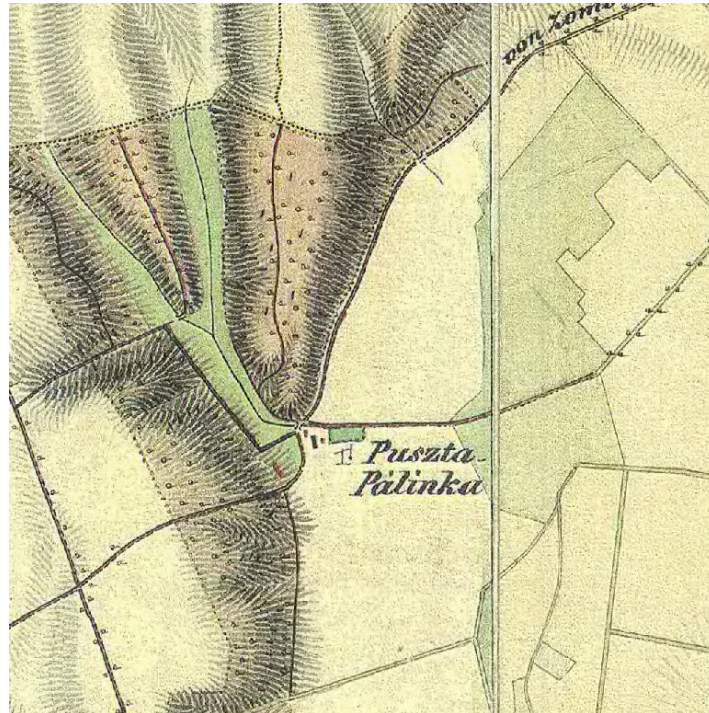
6. számú kép: Medina - Szőlőhegy a II. katonai felmérés idején (1806-1869)

A Szőlőhegy településrész a külterületen található, viszont egy kisebb település jellegét, hangulatát hordozza, amelyet már a II. számú katonai felmérésen is ábrázoltak (6. számú kép). Az országos közútról elágazó utcák a domborzati viszonyoknak megfelelően alakultak ki, az ezekre felfűződő telkek szabálytalan alakúak, eltérő nagyságúak. Jellegzetes falusias utcaképről a temető utcája esetében beszélhetünk, a többi utca jellemzően csak egy oldalon beépített, valamint csak néhány épület található egy-egy utcában. A lazább beépítés, kisebb beépítési intenzitás ellenére a terület település jellege megmaradt. A temető és az átalakított templom épülete a település hangulatot erősíti.

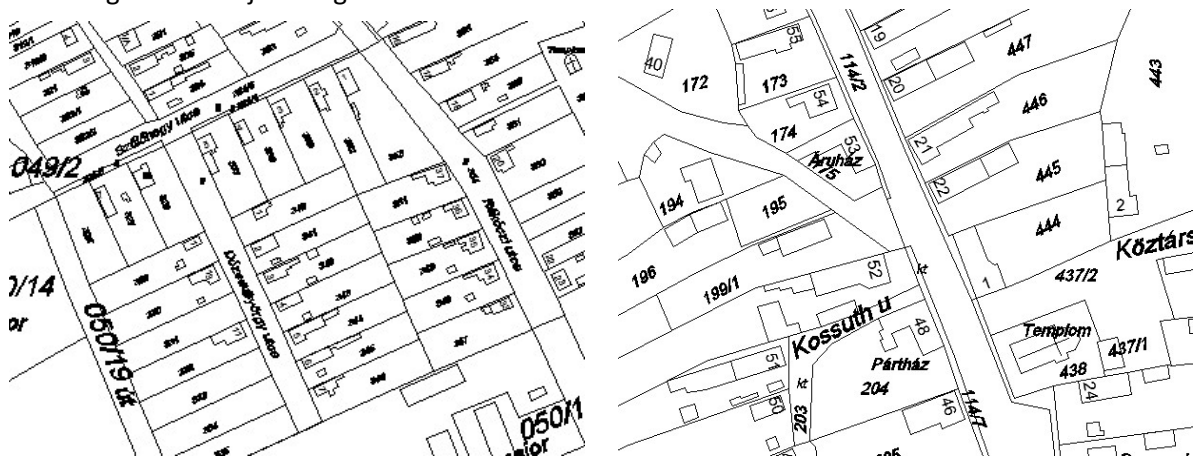
7. - 8. számú képek: A Dózsa Gy. utca szabályos telekkialakításai, valamint a Damjanich utca és környezetének egy részlete

A Dózsa Gy. u mindkét oldalán, valamint a Rákóczi utca nyugati oldalán szabályos telkek találhatók, ami tervszerűséget mutat (7. számú kép). Ezek a telkek 1400 - 1500 m<sup>2</sup> terület nagyságúak. A Csokonai utcában is viszonylag szabályos telekformákkal találkozhatunk, ahol megfigyelhető, hogy a keleti oldalon a Damjanich utca telekvégeit - hátsókertjeit is helyenként beépítették, telekmegosztással új lakóingatlanokat alakítottak ki.

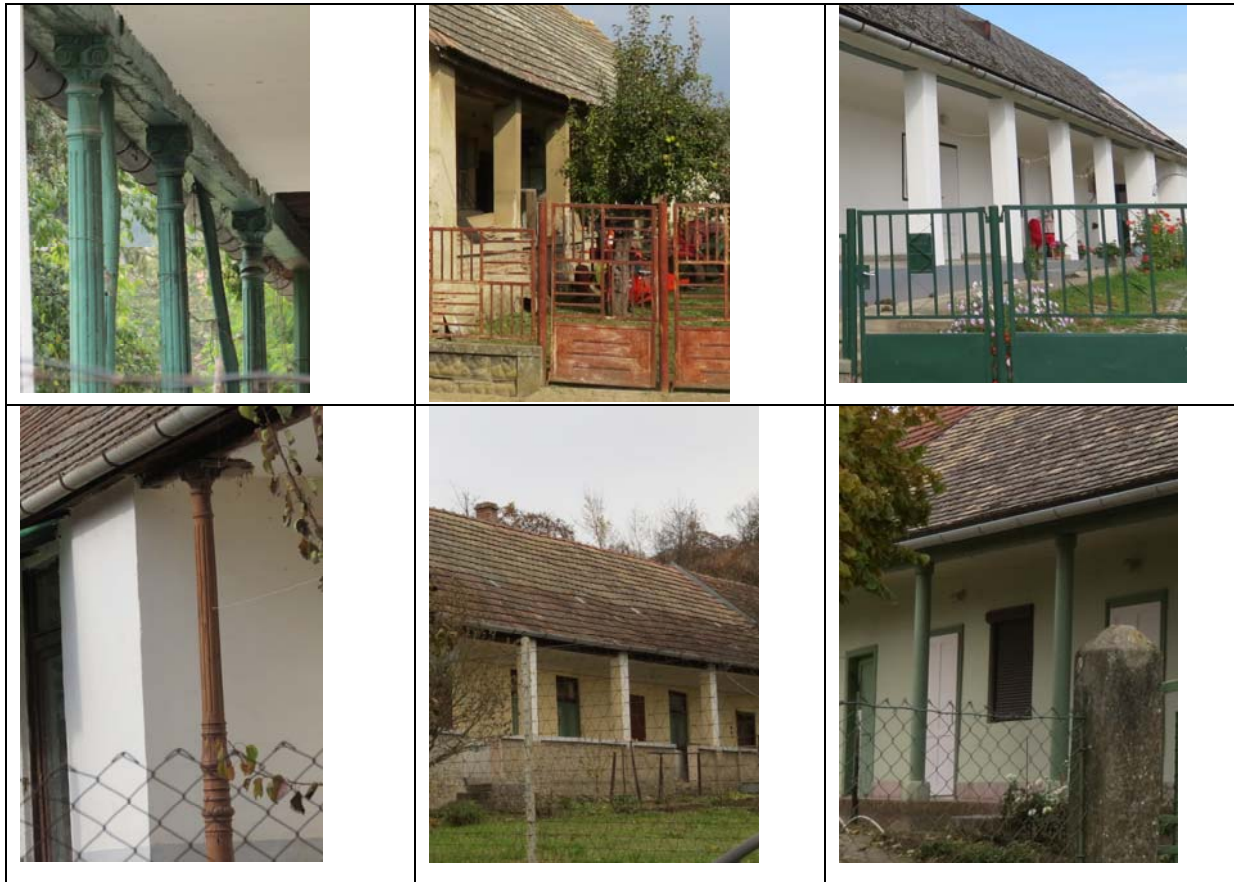
A településen jellemzően a népi építészetből kiinduló tömegű, kialakítású épületeket találunk, amelynek nagy részét folyamatosan átalakították. A medinai jellemző népi lakóépület utcára merőleges nyeregtetős, utcai homlokzata vakolatdíszes, oromfalán szellőzőnyílások, valamint 2 ablak, tornácajtó vagy tornácnílás található. Az udvari homlokzat meghatározó eleme az oszlopos tornác. A tornácoszlopok fából, fémből, falazottan is készülhettek.

9-15. számú képek: Tornácoszlopok

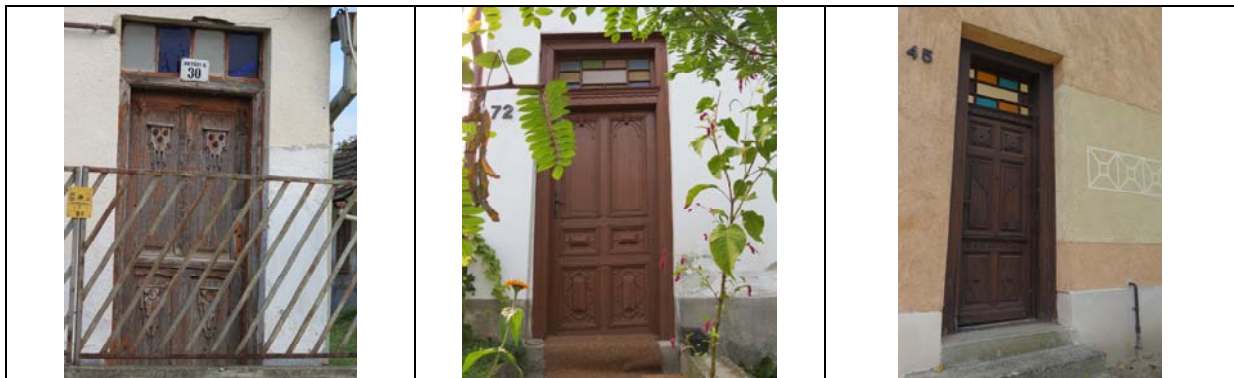
16-18. számú képek: Tornácajtók

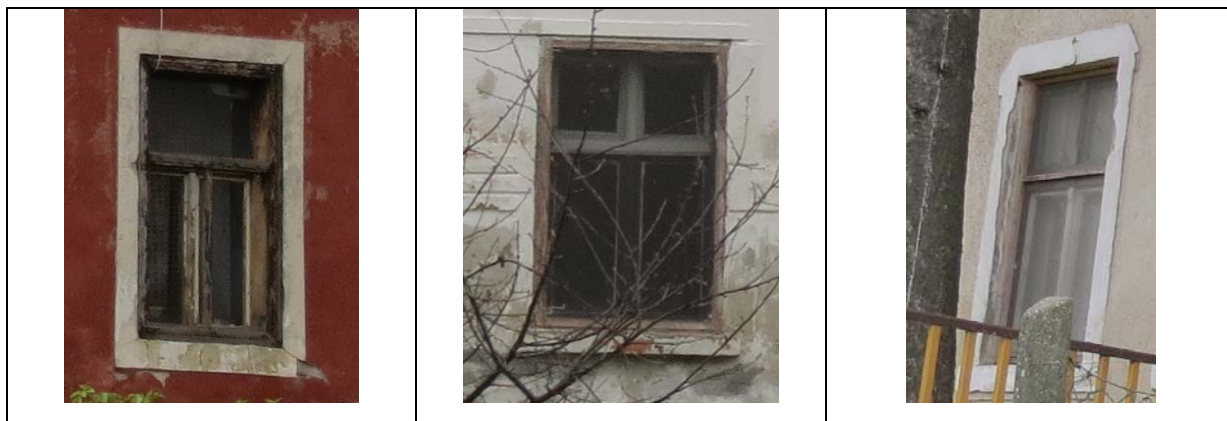
19-21. számú képek: Ablakok

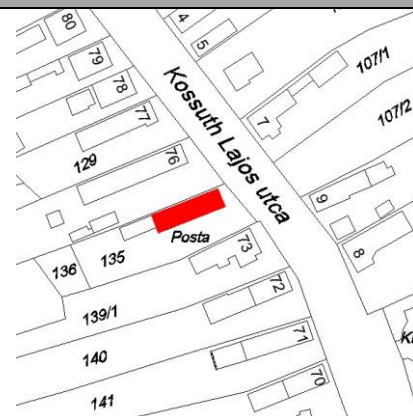
Posta épülete

Az épület utcára merőleges kialakítású csonkakontyolt nyeregtetővel készült. Az épület utcai homlokzat vakolatdíszekkel tagolt, oromfalán két szellőzőnyílás található. Az íves kialakítású tornácnnyílás eredeti kialakításban látható, viszont a feltehetően két ablak helyett egy nagyobb ablakot építettek be. Az udvari homlokzat falazott tornácoszlopokkal rendelkezik, egyenes lezárással.

Javasolt az utcai homlokzat rekonstrukciója fellelhető fotók, vagy a településen megmaradt hasonló kialakítású épületek figyelembe vételével.

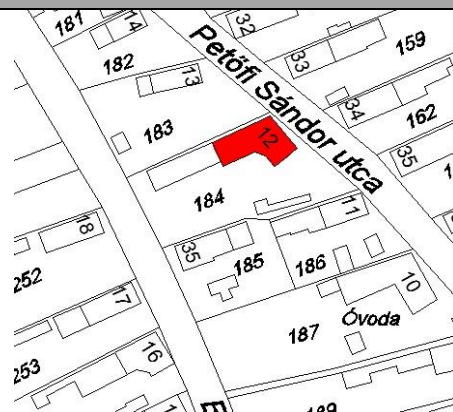
lakóépület

Az L alaprajzú épület feltehetően a XX. század első felében létesült.

Korrekciót nem igényel.

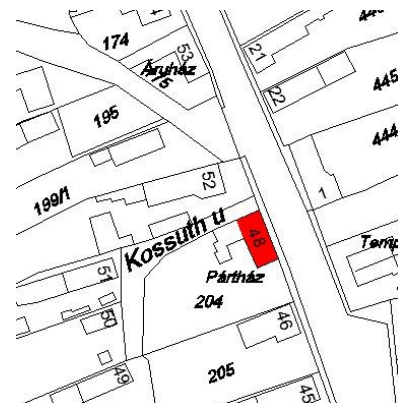
Könyvtár épülete

A saroképület feltehetően több ütemben alakult ki. A Damjanich utcára merőleges nyeregterővel kialakított épülettömeg eredeti kialakításában maradt fenn. Az ablakok méretei, a nyílásrend, a vakolattagolás a polgárosodás építészeti jegyeit tükrözik.

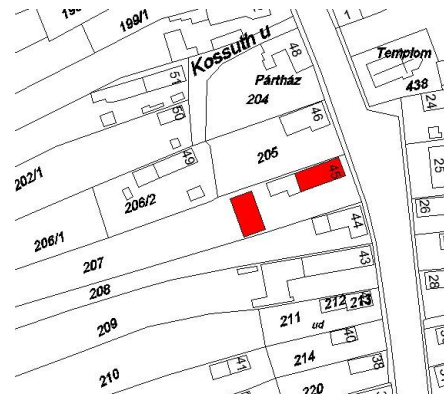
Lakóépület, gazdasági épület

A lakóépület feltehetően a XX. század elején épült jelenlegi kialakításában. Az épület utcára merőleges kialakítású nyeregtetős, amelynek utcai homlokzatán egy díszes tornácajtó és két ablak található, oromfalán két padlásszellőzővel. Az udvari homlokzat fő eleme a falazott pilléres, egyenes záródású tornáca.

Javasolt a lakóépület utcai homlokzatának rekonstrukciója az ablakok kialakításának, vakolatdíszjeinek tekintetében, fellelhető eredeti fotók, vagy hasonló kialakítású épületek figyelembe vételével.

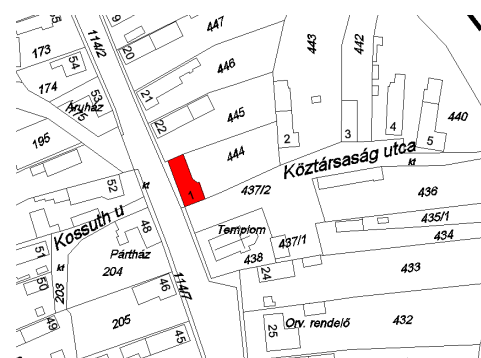
Parókia épülete

Az épület a szerb templomhoz tartozó parókia épülete, amelyet feltehetően a XIX. század végén építettek.

Az L alaprajzú épület saroképület, amelyet a két utcára merőleges nyeregtetővel alakítottak ki. Az udvari homlokzaton falazott oszlopos tornác fut végig. Az utcai homlokzat vakolati nyílásrendje, homlokzati kialakítása nagy részben változatlan maradt, a fő utca egyik ablakának kivételével.

Az épület tömege, homlokzati kialakítása.

Javasolt az eredeti ablakméret visszaállítása, kialakítása a fő utcai homlokzaton, az eredeti ablakok kialakításával megegyező módon, valamint a homlokzatok rekonstrukciója.

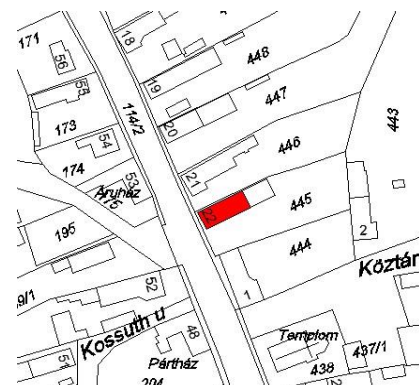
**ÖRÖKSÉGVÉDELMI ÉRTÉKVIZSGÁLATI ADATLAP****SORSZÁM: 16.****Cím:****Település:** Medina**Utca, házszám:** Damjanich u. 22.**Hrsz:** 445**JELENLEGI VÉDELEM:**

Utcára merőleges, csonkakontyolt nyeregtetős lakóépület a XX. század elejéből. Utcai homlokzatának nyílásrendjét kettő, hatosztatú ablak, kettő padlásszellő és a tornácre nyíló, íves záródású ablaknyílás adja. Ez utóbbi feltételezhetően egyenes záródású ajtónyílás lehetett egykor, melyet átalakítottak.

Az épület tömege, homlokzatainak megjelenése.

Javasolt felújítás során a vakolati díszeket a helyi meglévő épületdíszeknek megfelelően vagy fellelhető régi fotók alapján helyreállítani.

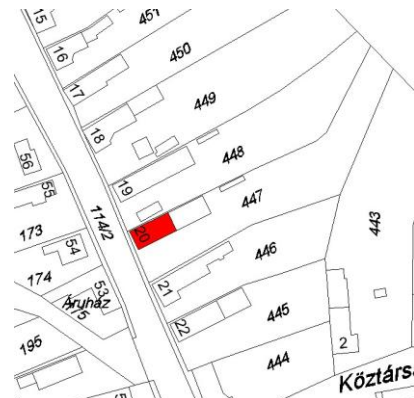
**ÖRÖKSÉGVÉDELMI ÉRTÉKVIZSGÁLATI ADATLAP****SORSZÁM: 17.****CÍM:****Település:** Medina**Utca, házszám:** Damjanich u. 20.**Hrsz:** 447**JELENLEGI VÉDELEM:**

Utcára merőleges, csonka kontyolt nyeregtetős lakóépület a XX. század elején épülhetett. Hosszanti oldalán falazott pillérekkel támasztott nyitott tornác húzódik, melynek utcai végét egyenes záródású, osztott fa ajtó zárja. Utcai homlokzatát emellett kettő, háromosztású fa ablak és kettő kisméretű padlásszellőző, valamint vakolati sávok tagolják.

Az épület tömege, utcai és udvari homlokzatának díszítése, nyílásrendje.

Javasolt az épület homlokzati rekonstrukciója fellelhető fotók alapján.

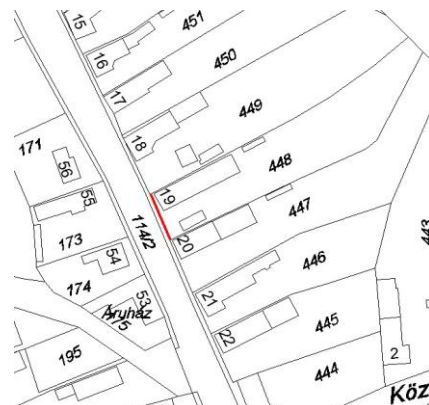
**ÖRÖKSÉGVÉDELMI ÉRTÉKVIZSGÁLATI ADATLAP****SORSZÁM: 18.****CÍM:****Település:** Medina**Utca, házszám:** Damjanich u. 19.**Hrsz:** 448**JELENLEGI VÉDELEM:**

Lakóépület utcai telekhatárán álló, falazott pillérekkel erősített kovácsoltvas kerítés és kapu.

Utcai kerítés megjelenése

A kerítés elemek festése fekete vagy sötétzöld színre.

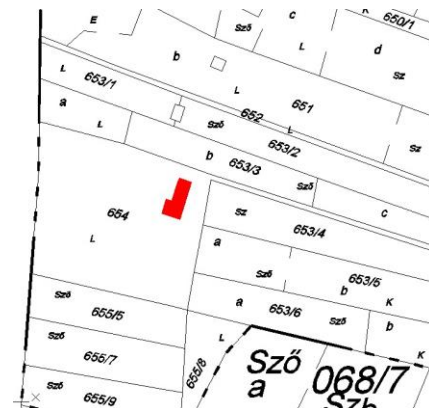
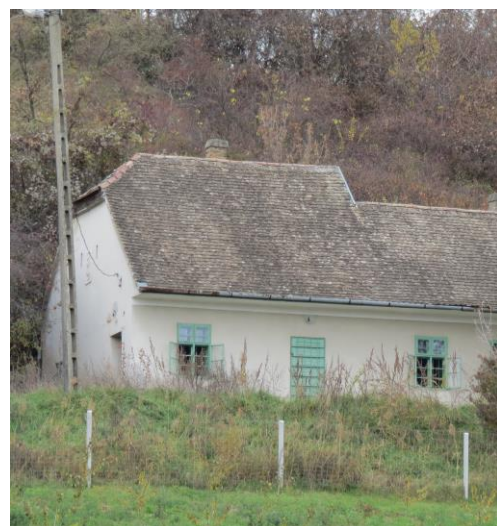
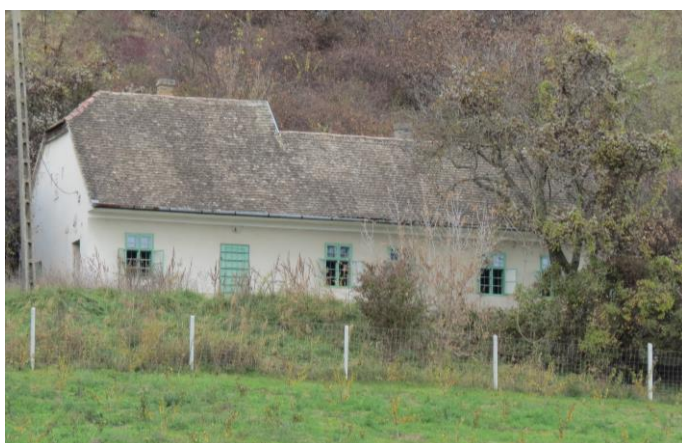
**ÖRÖKSÉGVÉDELMI ÉRTÉKVIZSGÁLATI ADATLAP****SORSZÁM: 19.****Cím:**

Az épület a Szőlőhegy szomszédságában, a zártkerti részen található, amelyet feltehetően a XX. század elején alakítottak ki jelenlegi formájában. Az épületet a közútra merőleges tengellyel, csonkakontyolt nyeregtetővel alakítottak ki.

Az épület tömege, főhomlokzata.

Korrekciót nem igényel.

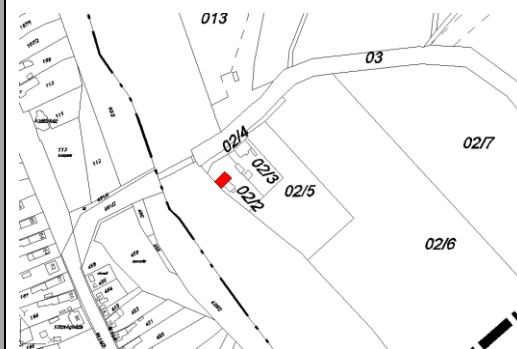
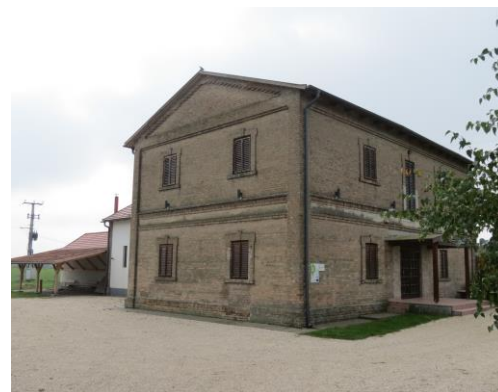
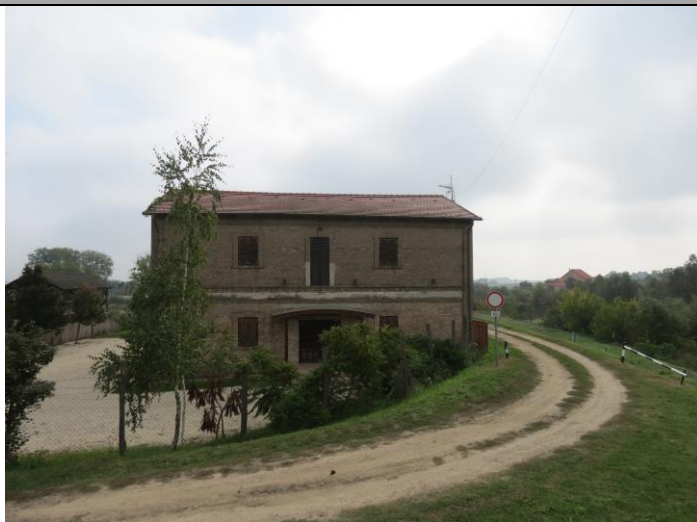
**ÖRÖKSÉGVÉDELMI ÉRTÉKVIZSGÁLATI ADATLAP****SORSZÁM: 20.****CÍM:****Település:** Medina**Utca, házszám:** Szedres felé vezető út déli oldalán (03 hrsz)**Hrsz:** 02/2**JELENLEGI VÉDELEM:**

A Sió-csatorna partján álló, egykori kétszintes malom épületet feltehetően a XX. század elején építették.

Az épület jelenleg szálláshely adó épület és rendezvényekhez szükséges helyiségeket foglal magába. Az épület homlokzatai egységes téglarchitektúrával kialakítottak.

Az épület önkormányzati tulajdonban van. A közelmúltban teljes külső és belső felújításon esett át, mely során többek között napelemes rendszert és környezettudatos fűtés került beépítésre.

Az épület tömege, külső homlokzatainak megjelenése, anyag használata, nyílásrendje

Nem szükséges.

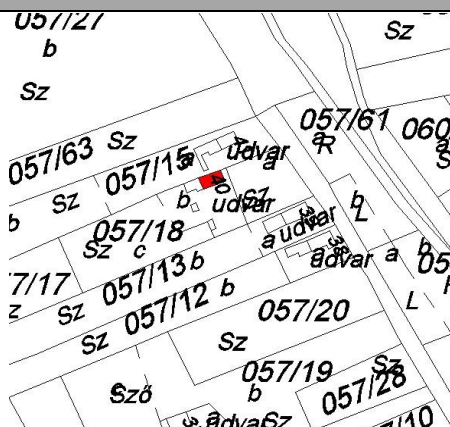
**ÖRÖKSÉGVÉDELMI ÉRTÉKVIZSGÁLATI ADATLAP****SORSZÁM: 21.****CÍM:**

A lakóépület utcára merőleges tengelyű csonkakontyolt nyeregtetővel létesült.

Az épület utcai homlokzatának nyílásrendje: tornácajtó és 2 ablak. A homlokzati felületet, az ablakokat, szellőzőnyílásokat vakolatsávok tagolják. Az udvari homlokzat tornácát beépítették, de a falazott tornácoszlopok láthatóak.

Az épület tömege, homlokzatainak eredet épületelemei.

Javasolt az épület rekonstrukciója a tornác, tornácajtó, vakolatdíszek helyreállításával.

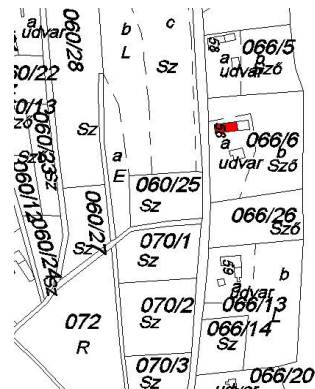
**SORSZÁM: 24.**

A telek oldalhatáros beépítésű. Az utcára merőleges nyeregteretével létesített lakóház feltehetően a XX. század elején épült. Az utcai homlokzat nyílásrendje az eredetihez képest változott: a tornácajtó helyett ablak került beépítésre. Az udvari homlokzat fő építészeti eleme a falazott, egyenes záródású tornác.

Az épület tömege, homlokzatai.

Javasolt az eredeti utcai nyílásrend visszaállítása.

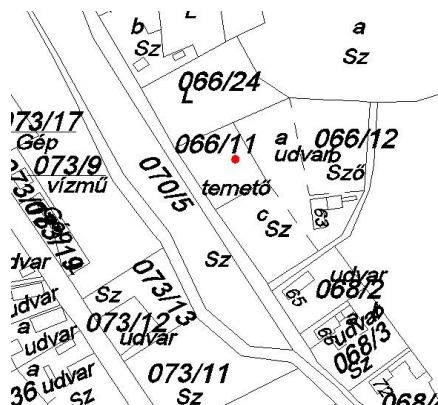
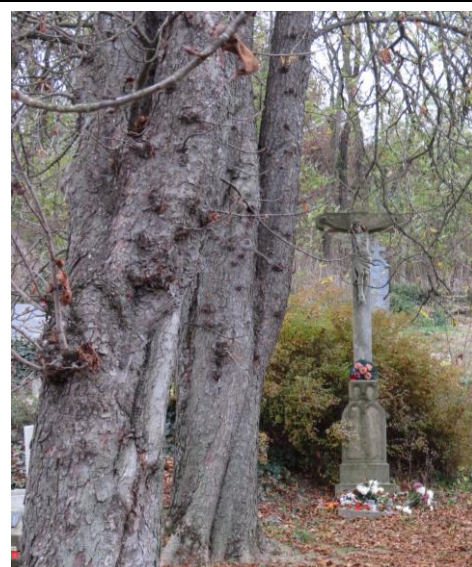
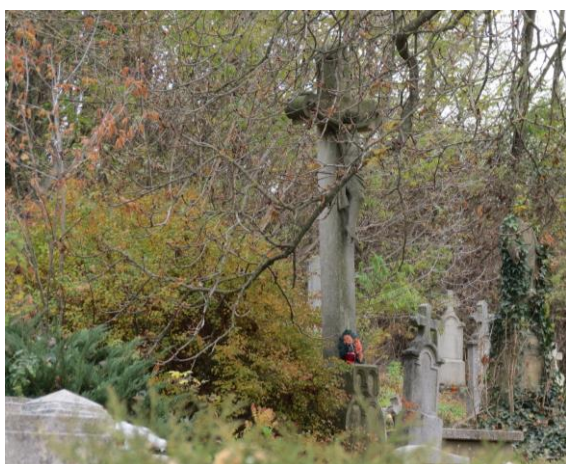
**ÖRÖKSÉGVÉDELMI ÉRTÉKVIZSGÁLATI ADATLAP****SORSZÁM: 25.****Cím:****Település:** Medina-Szőlőhegy**Utca, házszám:** 065 hrsz-ú út (Kápolna út)**Hrsz:** 066/11**JELENLEGI VÉDELEM:**

A Szőlőhegy településrész temetőjében található talapzatra állított kereszt.

A kereszt.

Korrekciót nem igényel.

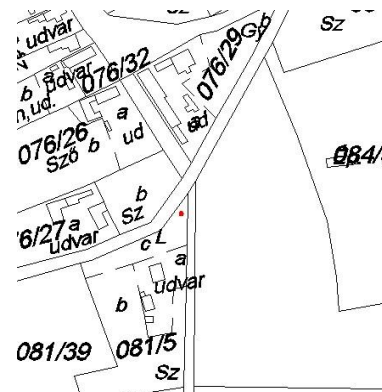
kereszt

A szőlőhegy településrész egyik utcájának teresedésében található talapzatos kőkereszt. A talapzaton a felirat lekopott, viszont az évszám kivehető: 1845.

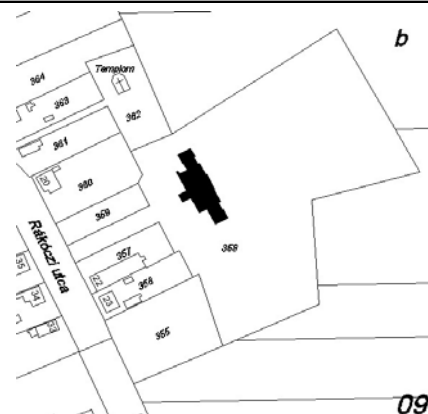
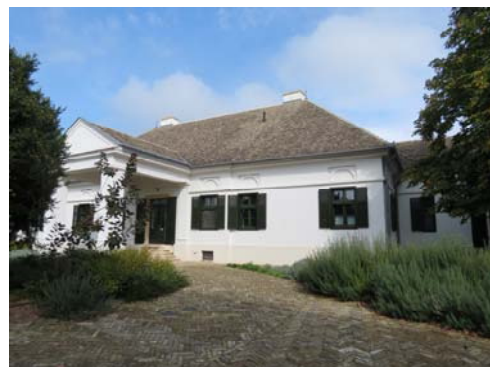
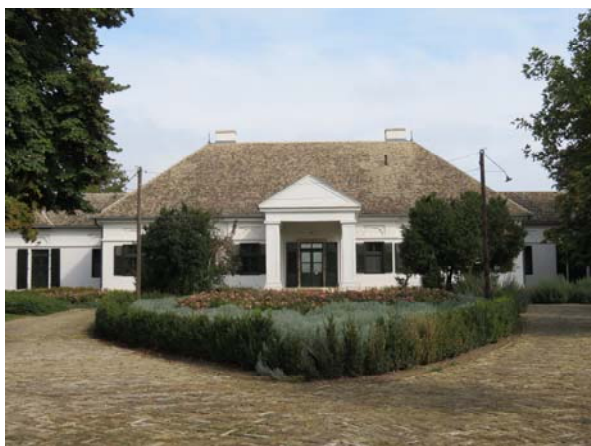
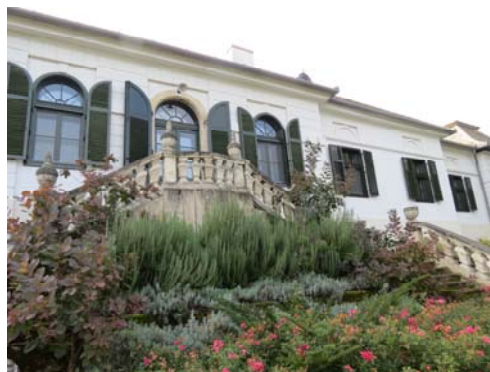
Apponyi kúria

Nyeles telken szabadon álló, földszintes, alapincézett kúria. A téglalap alaprajzú, kontyolt nyeregtetős középső rész Ny-i főhomlokzatának középtengelyében pilléres, timpanonos, nyeregtetős kocsithajtó, a K-i kerti homlokzaton középrizalit. A D-i végfalhoz keskenyebb, nyeregtetős nyaktaggal manzárdtetős toldalék kapcsolódik. Egytraktusos belső, síkfödémű helyiségek. Nyílászárók: részben 19. század. Az Apponyi-család 1840 körül szerezte meg Kápolnapusztát, ekkor építtette a kúriát. Az 1930-as években D-i és É-i irányban egy-egy szimmetrikus, keskenyebb, manzárdtetős toldalékkal bővítették, homlokzatait átalakították. 1945 után az új funkciónak megfelelően átalakították, nyílászáróit részben cserélték. Az É-i toldalékot az 1980-as években lebontották. (forrás: [www.muemlekem.hu](http://www.muemlekem.hu))

Korrektciót nem igényel.

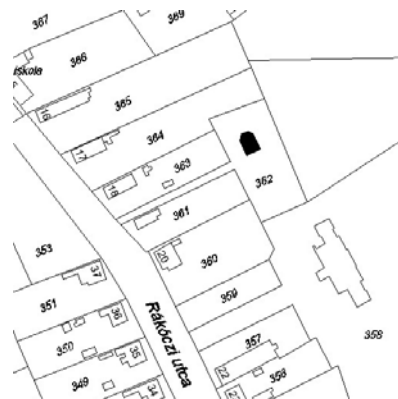
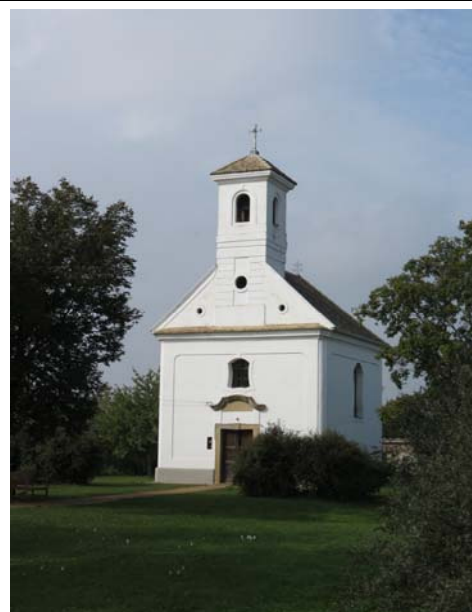
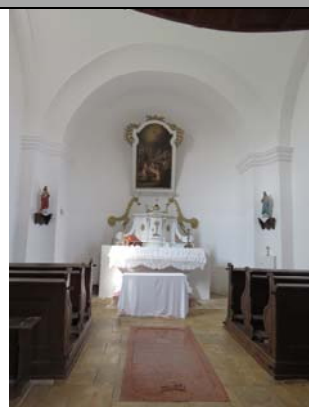
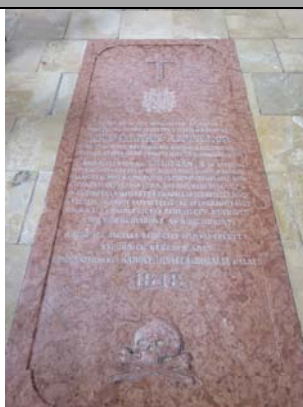
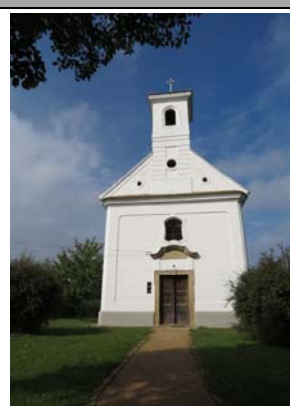
Kápolnapusztai r. k. kápolna

A Rákóczi u. 18. számú ház melletti földúton megközelíthető, szabadon álló, egyhajós, D-i homlokzati tornyos kápolna, polygonális záródású szentéllyel, a szentély felől kontyolt nyeregtetővel. A D-i főhomlokzat középtengelyében záróköves díszű, kőkeretes kapu, fölötté törtvonalú szemöldökpárkánnyal. A hajóban csehsüveg boltozat, a szentélyben félkupola, a bejárati oldalon fakarzat. Berendezés: 18. század második fele. A hajó padozatában Kápolnay Antal (1830) feliratos, vörös márvány sírlapja (1848). A török kiűzése után a Medina szomszédságában fekvő Kápolnapusztai a Paur család birtoka lett, itt építtette a kápolnát Kápolnai Paur János; a 19. század elején nagyobbította Kápolnay Antal. (forrás: [www.muemlekem.hu](http://www.muemlekem.hu))

Korrekciót nem igényel.
